ACTUALIZACIÓN DE ACTIVIDAD VOLCÁNICA (BESAN 002-2025) Guatemala, 27 de enero de 2025, 17:30 horas (Hora Local)

VOLCÁN SANTIAGUITO (342030)

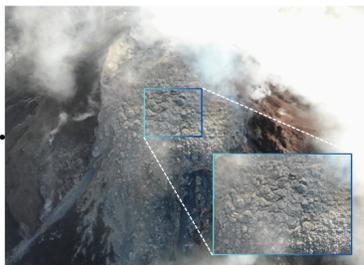
Bloques de lava apilados de forma inestable

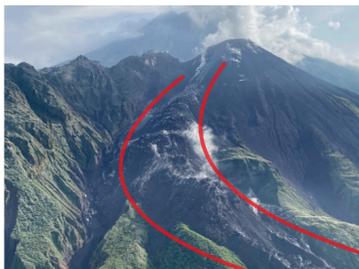
Promontorios del flujo de lava flanco suroeste

Posterior a la formación del flujo de lava en el año 2022, la continua extrusión de lava en bloques durante 2023 y 2024 ha formado una serie de promontorios por encima de este flujo, en la parte alta del flanco suroeste. Debido a la inclinación de la pendiente y la inestabilidad de este material apilado, el mismo puede colapsar sin previo aviso y producir flujos piroclásticos que recorren entre 1 y 2 kilómetros hasta la base del domo.

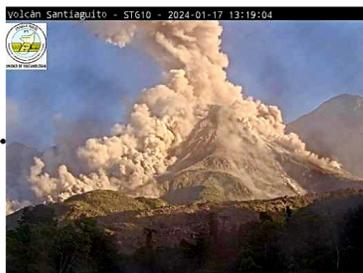
Flujos Piroclásticos
