**INSTITUTO NACIONAL DE SISMOLOGÍA, VULCANOLOGÍA,
METEOROLOGÍA E HIDROLOGÍA
-INSIVUMEH-**

**BOLETÍN HIDROLÓGICO ESPECIAL No. 932-2022
RÍO SAN CRISTÓBAL
Guatemala 31 de agosto de 2022, 16:50 hora local**

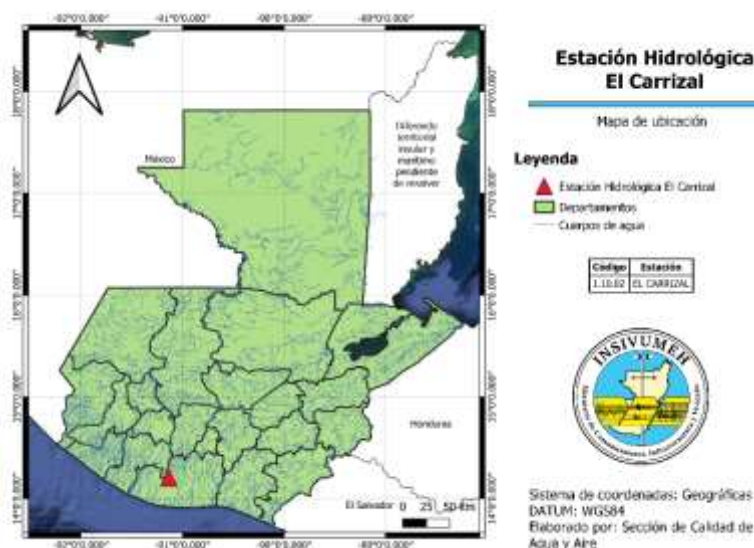
Según reporte del Observador Hidrométrico el río San Cristóbal en la estación El Carrizal, continúa incrementando su nivel, actualmente se encuentra sobre su nivel de alerta con tendencia a subir.

RÍO	ESTACIÓN	CUENCA
San Cristóbal	El Carrizal	Río Cuyolate
UBICACIÓN	COORDENADAS	
Santa Lucía Cotzumalguapa, Escuintla	Longitud 91° 8' 4.38"	Latitud 14° 12' 17.46"
NIVEL ACTUAL OBSERVADO	NIVEL DE ALERTA	
2.50 metros	1.50 metros

A la **SE-CONRED**: Tomar las precauciones por existir la probabilidad de desbordamientos e inundaciones en las áreas cercanas.

A LA **DIRECCIÓN GENERAL DE CAMINOS Y COVIAL**: Tomar en cuenta las vías terrestres de comunicaciones que puedan ser afectadas en las cercanías a los cauces de ríos crecidos.

A las poblaciones cercanas: Evitar la permanencia en las orillas de los ríos crecidos, no cruzar a través de estos y seguir las indicaciones de las autoridades.
